# 10.03.2021 ore 16:54:37

## #terremotoISAAC è arrivato per davvero!

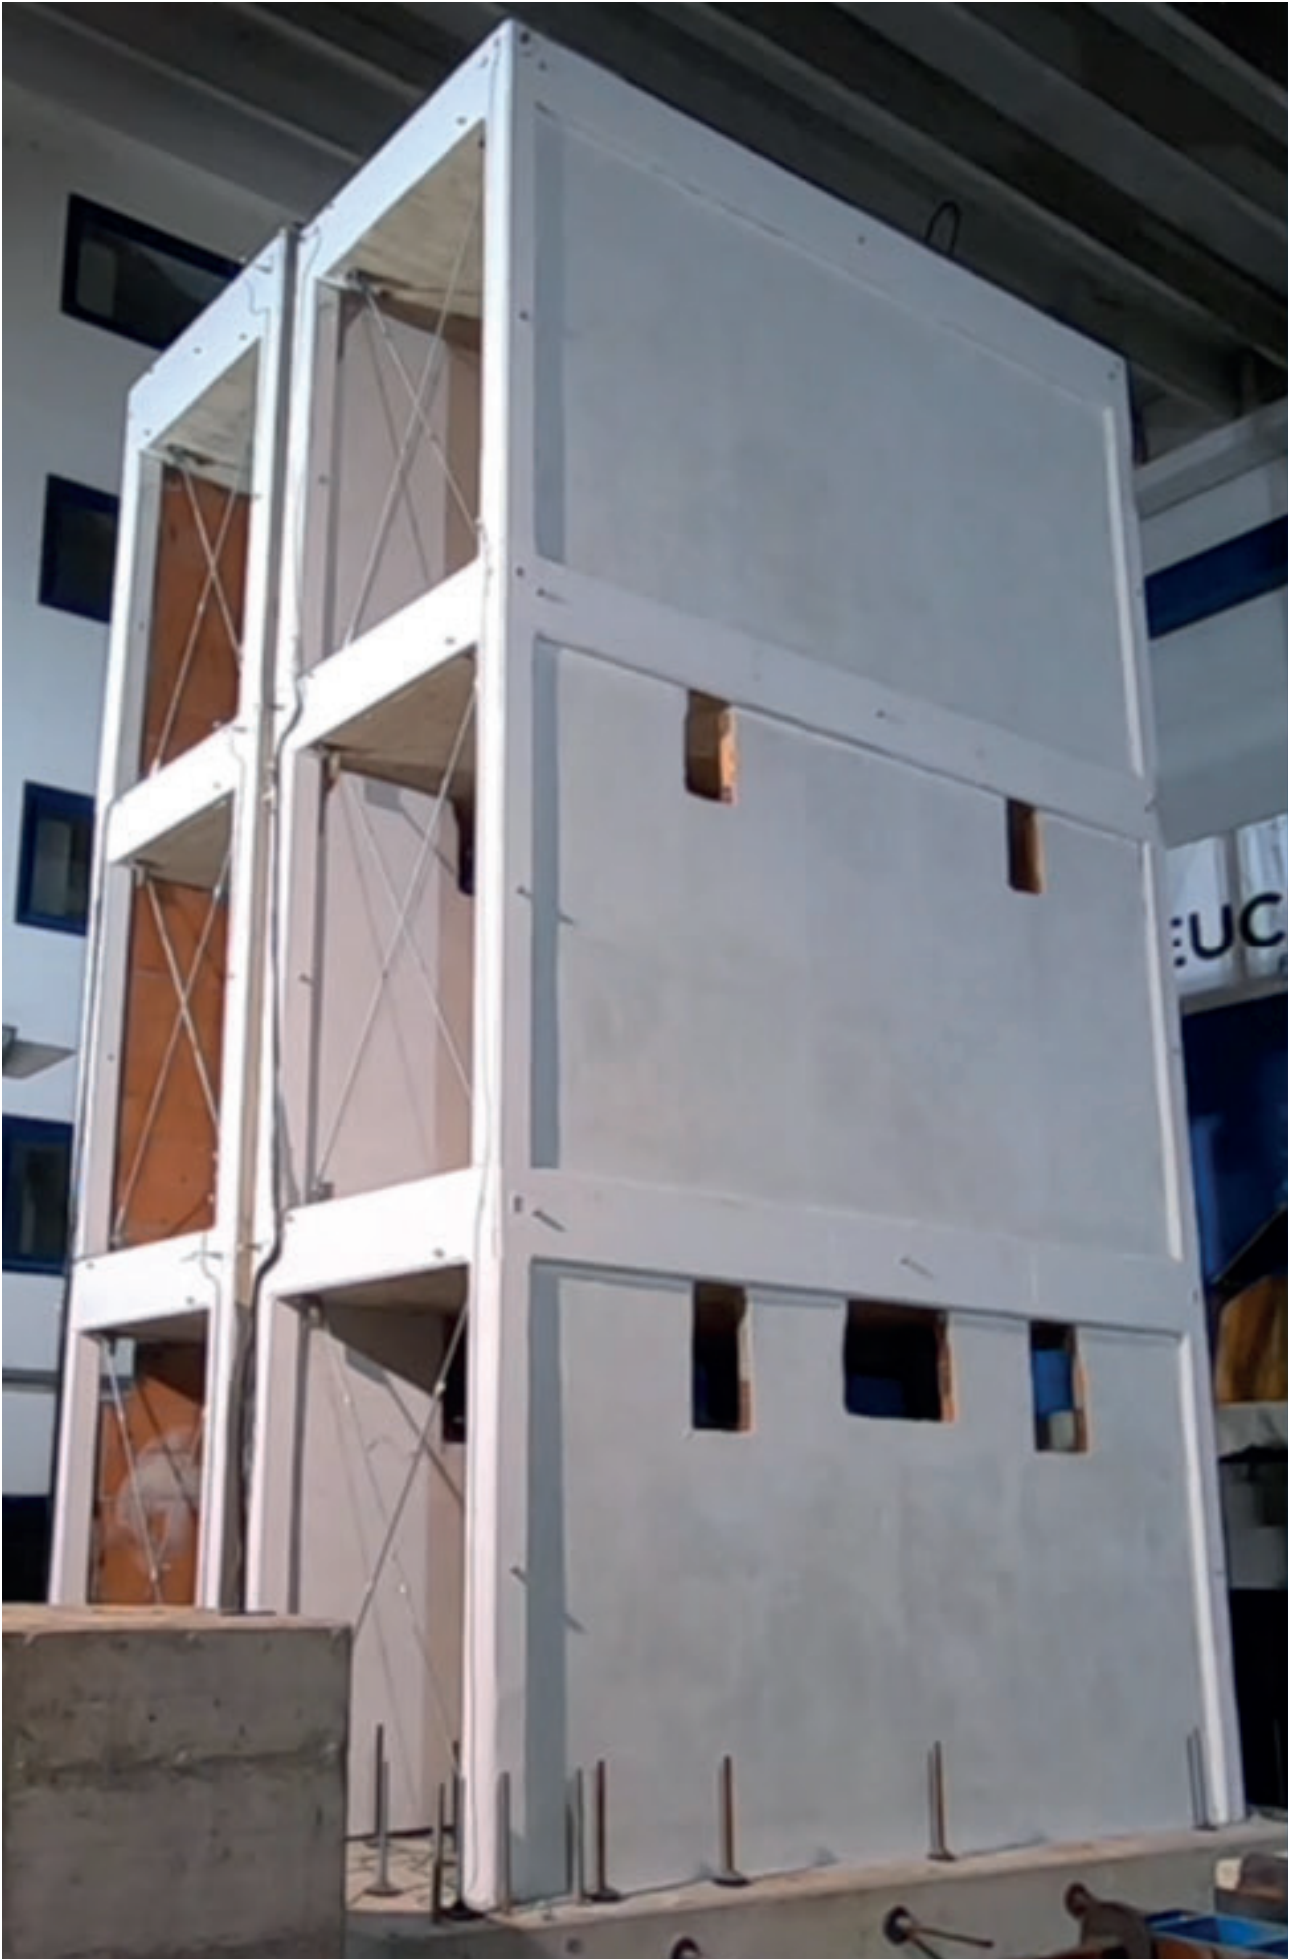
La struttura con installato I-Pro 1, invece, ha riscontrato solo fessurazioni lievi sugli elementi non strutturali (intornaco).

(a) Vista completa dell'edificio con il sistema I-Pro 1 dopo il sisma 0.44g.

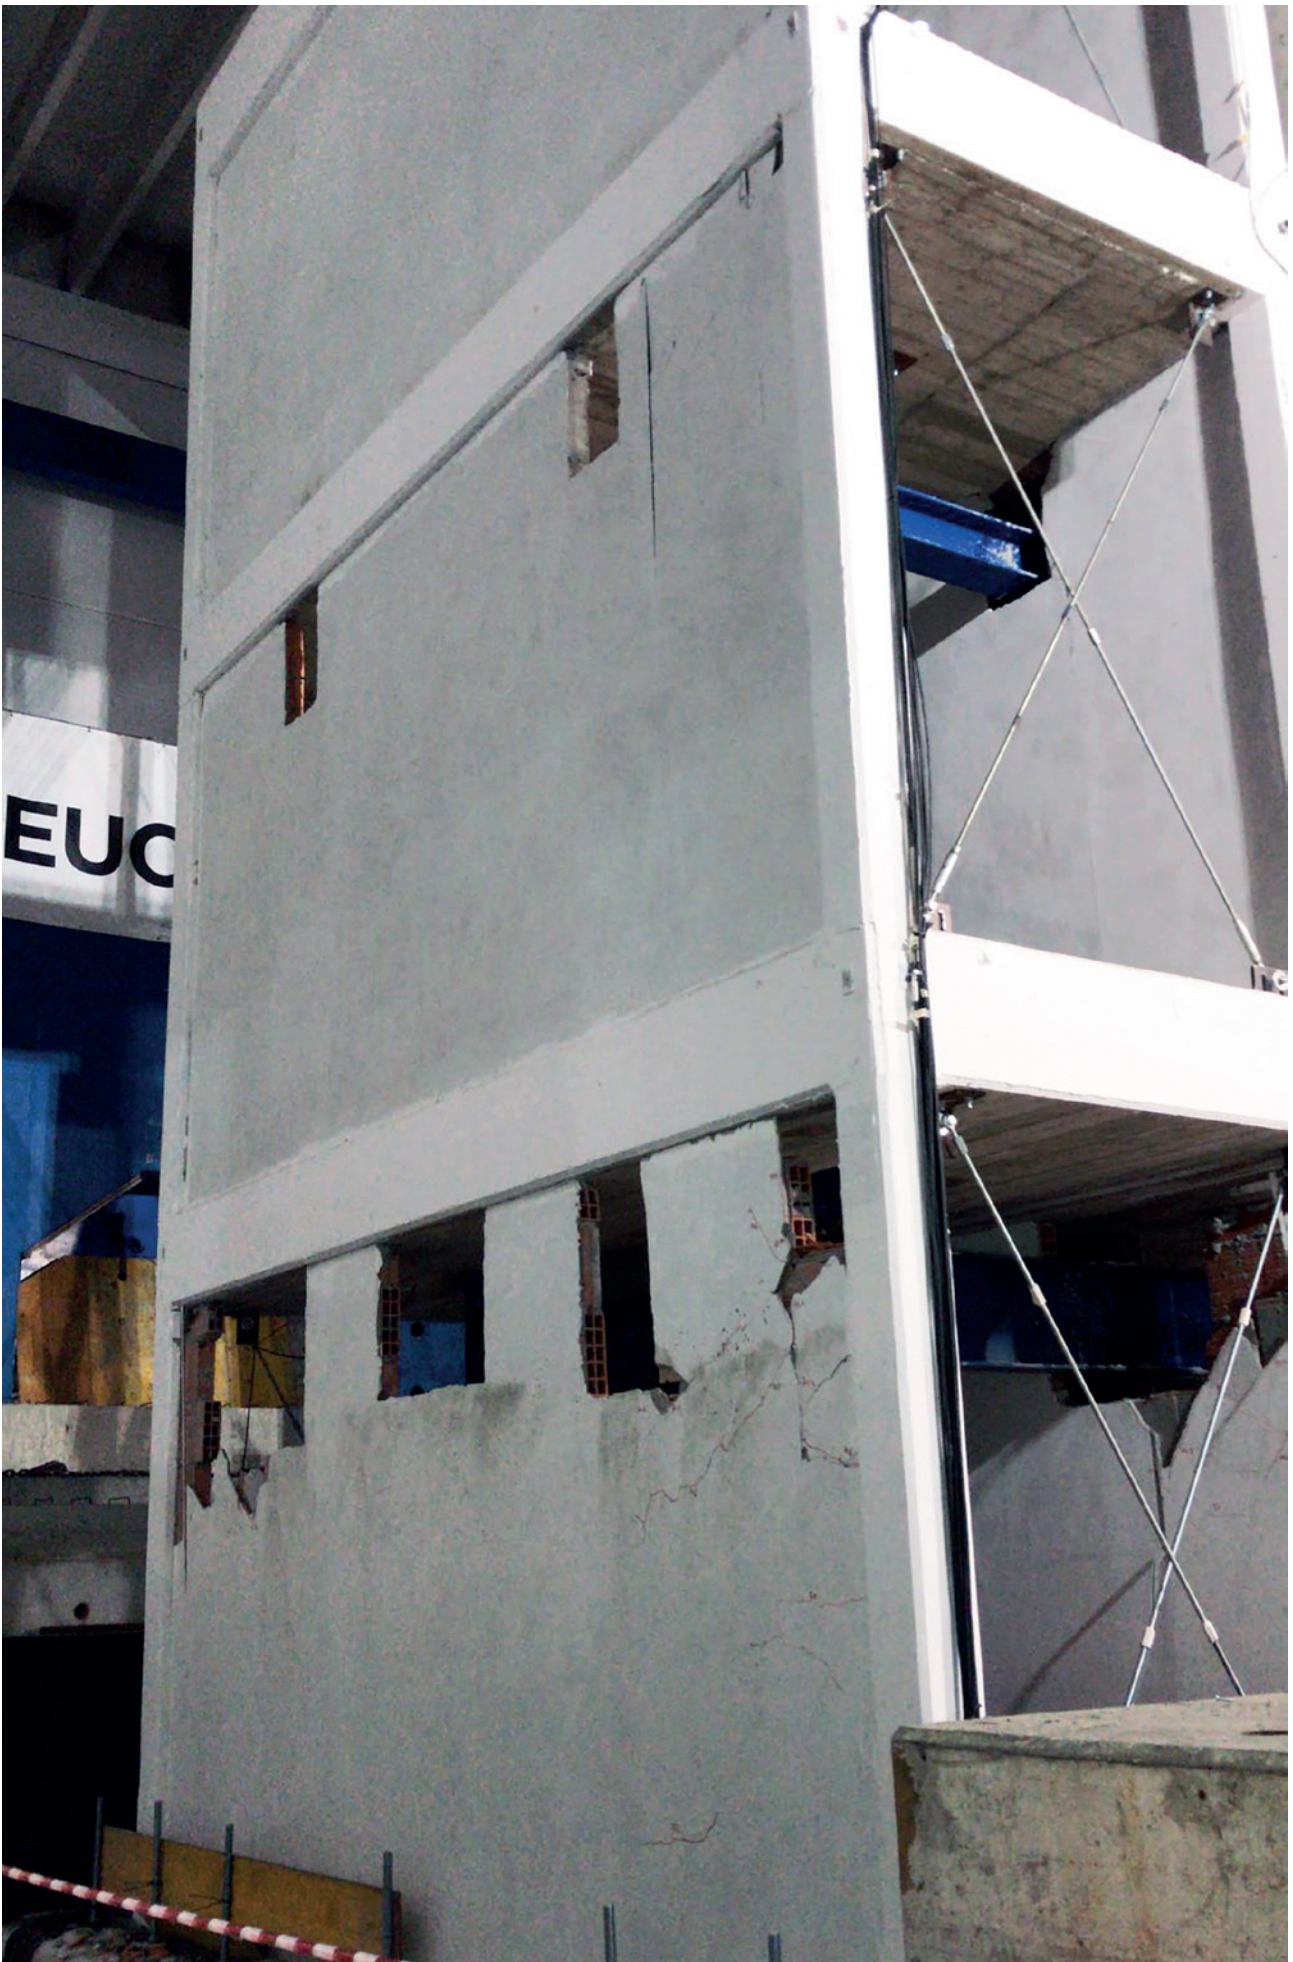
A seguito del terremoto di intensità massima (pari a 137% del terremoto base) la struttura NON dotata del sistema I-Pro 1 ha presentato forti danni: gli elementi non strutturali sono stati fortemente danneggiati

arrivando al crollo di porzioni delle tamponature, e gli elementi strutturali fortemente compromessi arrivando a completa rottura dei nodi solaio-pilastro del primo piano compromettendone: l'agibilità, il restauro post-sisma e la resistenza della struttura a carichi orizzontali.

(b) Vista completa dell'edificio **privo** del sistema I-Pro 1 dopo il sisma 0.44g.

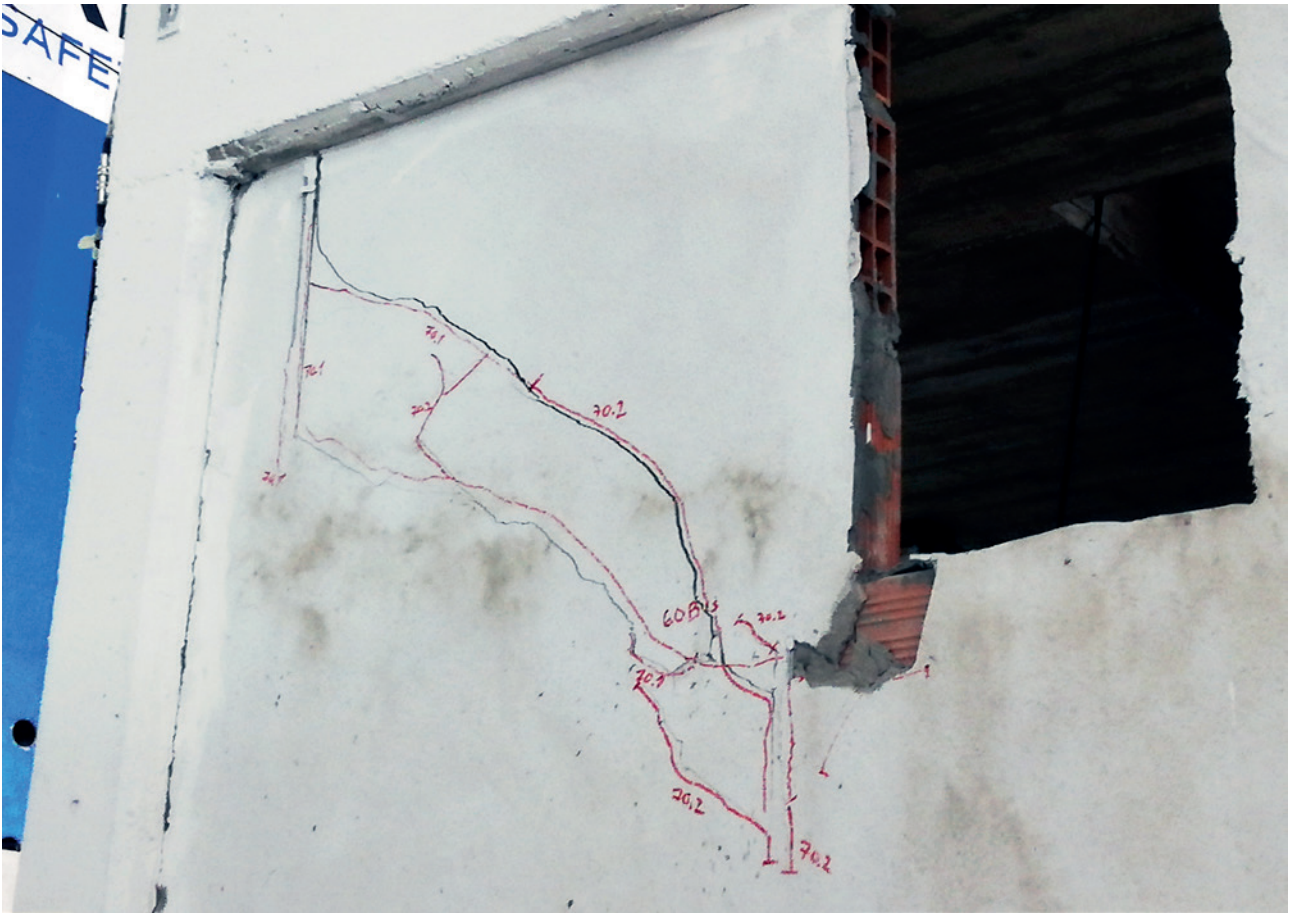
Dopo il sisma con intensità 70% del terremoto di base la struttura priva del sistema I-Pro 1 ha già presentato evidenti danneggiamenti degli elementi non strutturali, condizione che non si è verificata nella struttura equipaggiata del sistema che, infatti, si è presentata integra.

Danni agli elementi non strutturali dell'edificio **privo** del sistema I-Pro 1 dopo il sisma 0.27g.

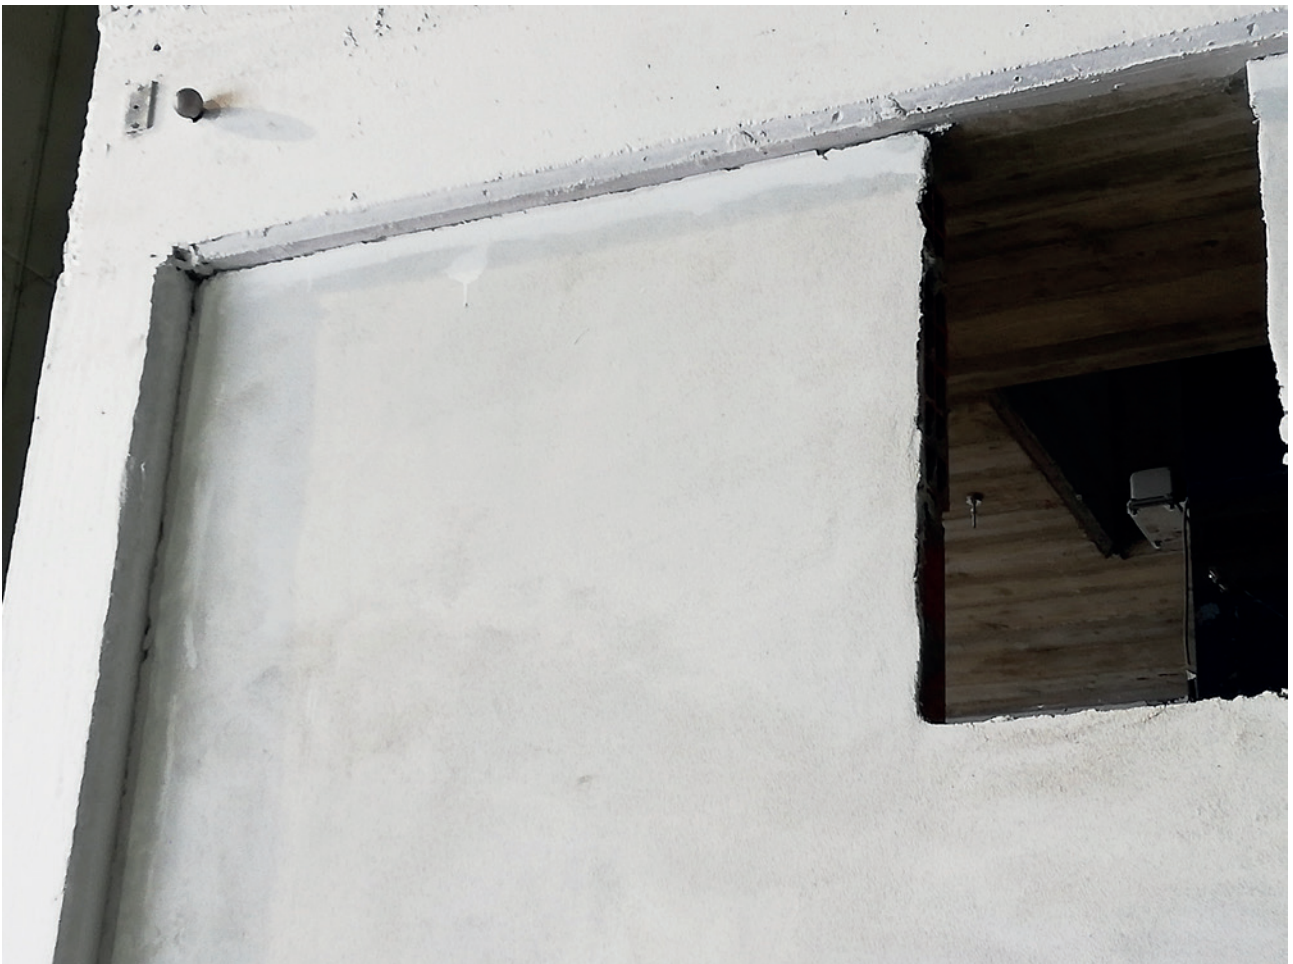
(c) Danni agli elementi non strutturali dell'edificio **con** il sistema I-Pro 1 dopo il sisma 0.27g.

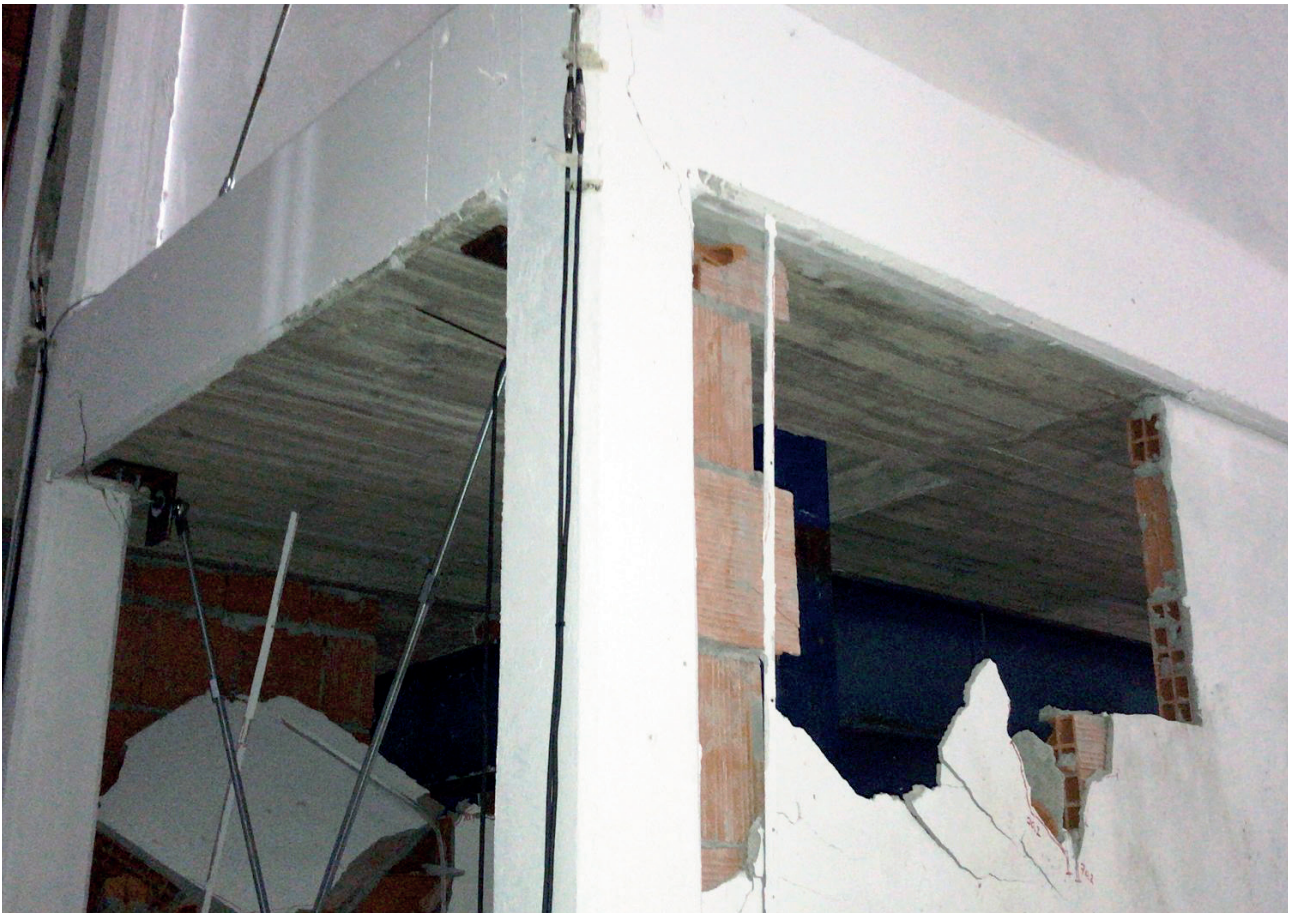
(d) Danni agli elementi strutturali e non strutturali dell'edificio **privo** di I-Pro 1 dopo il sisma 0.44g delle porzione posteriore-destra.

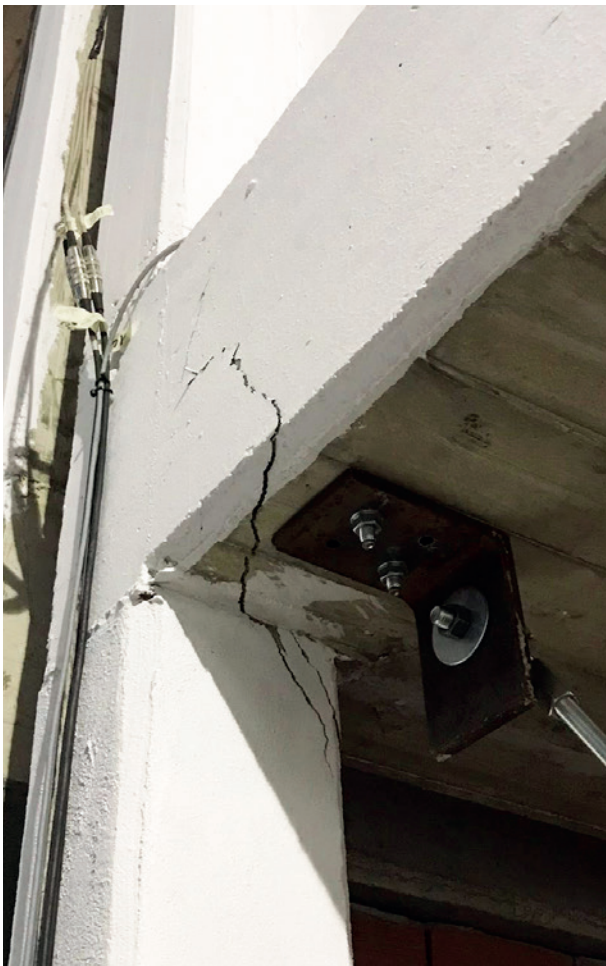
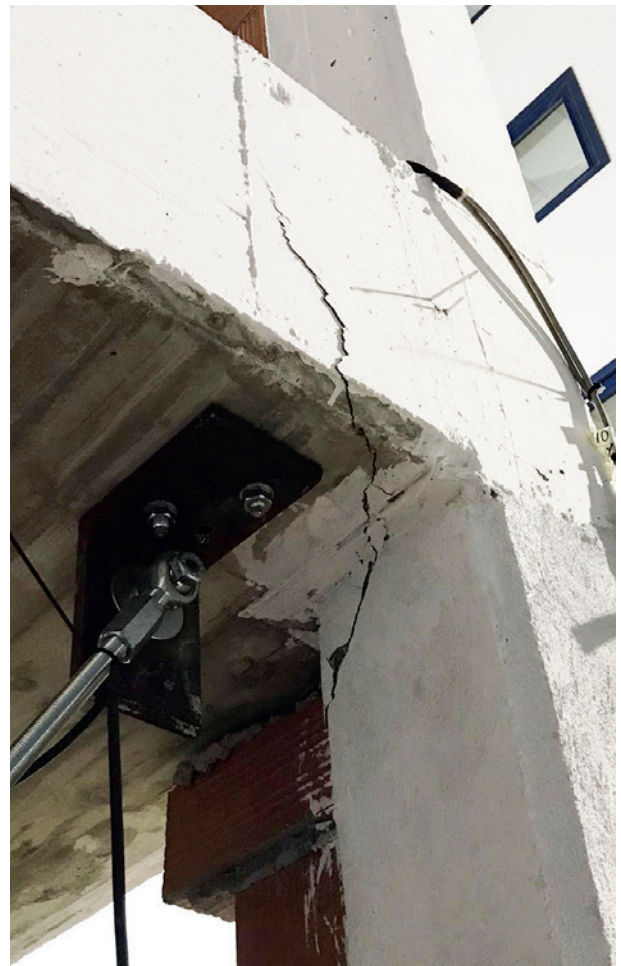
(e) Rottura del nodo trave-solaio posteriore-sinistro dell'edificio **privo** del sistema I-Pro 1 dopo il sisma 0.44g:  
(f) Rottura del nodo trave-solaio posteriore-destro dell'edificio **privo** del sistema I-Pro 1 dopo il sisma 0.44g.

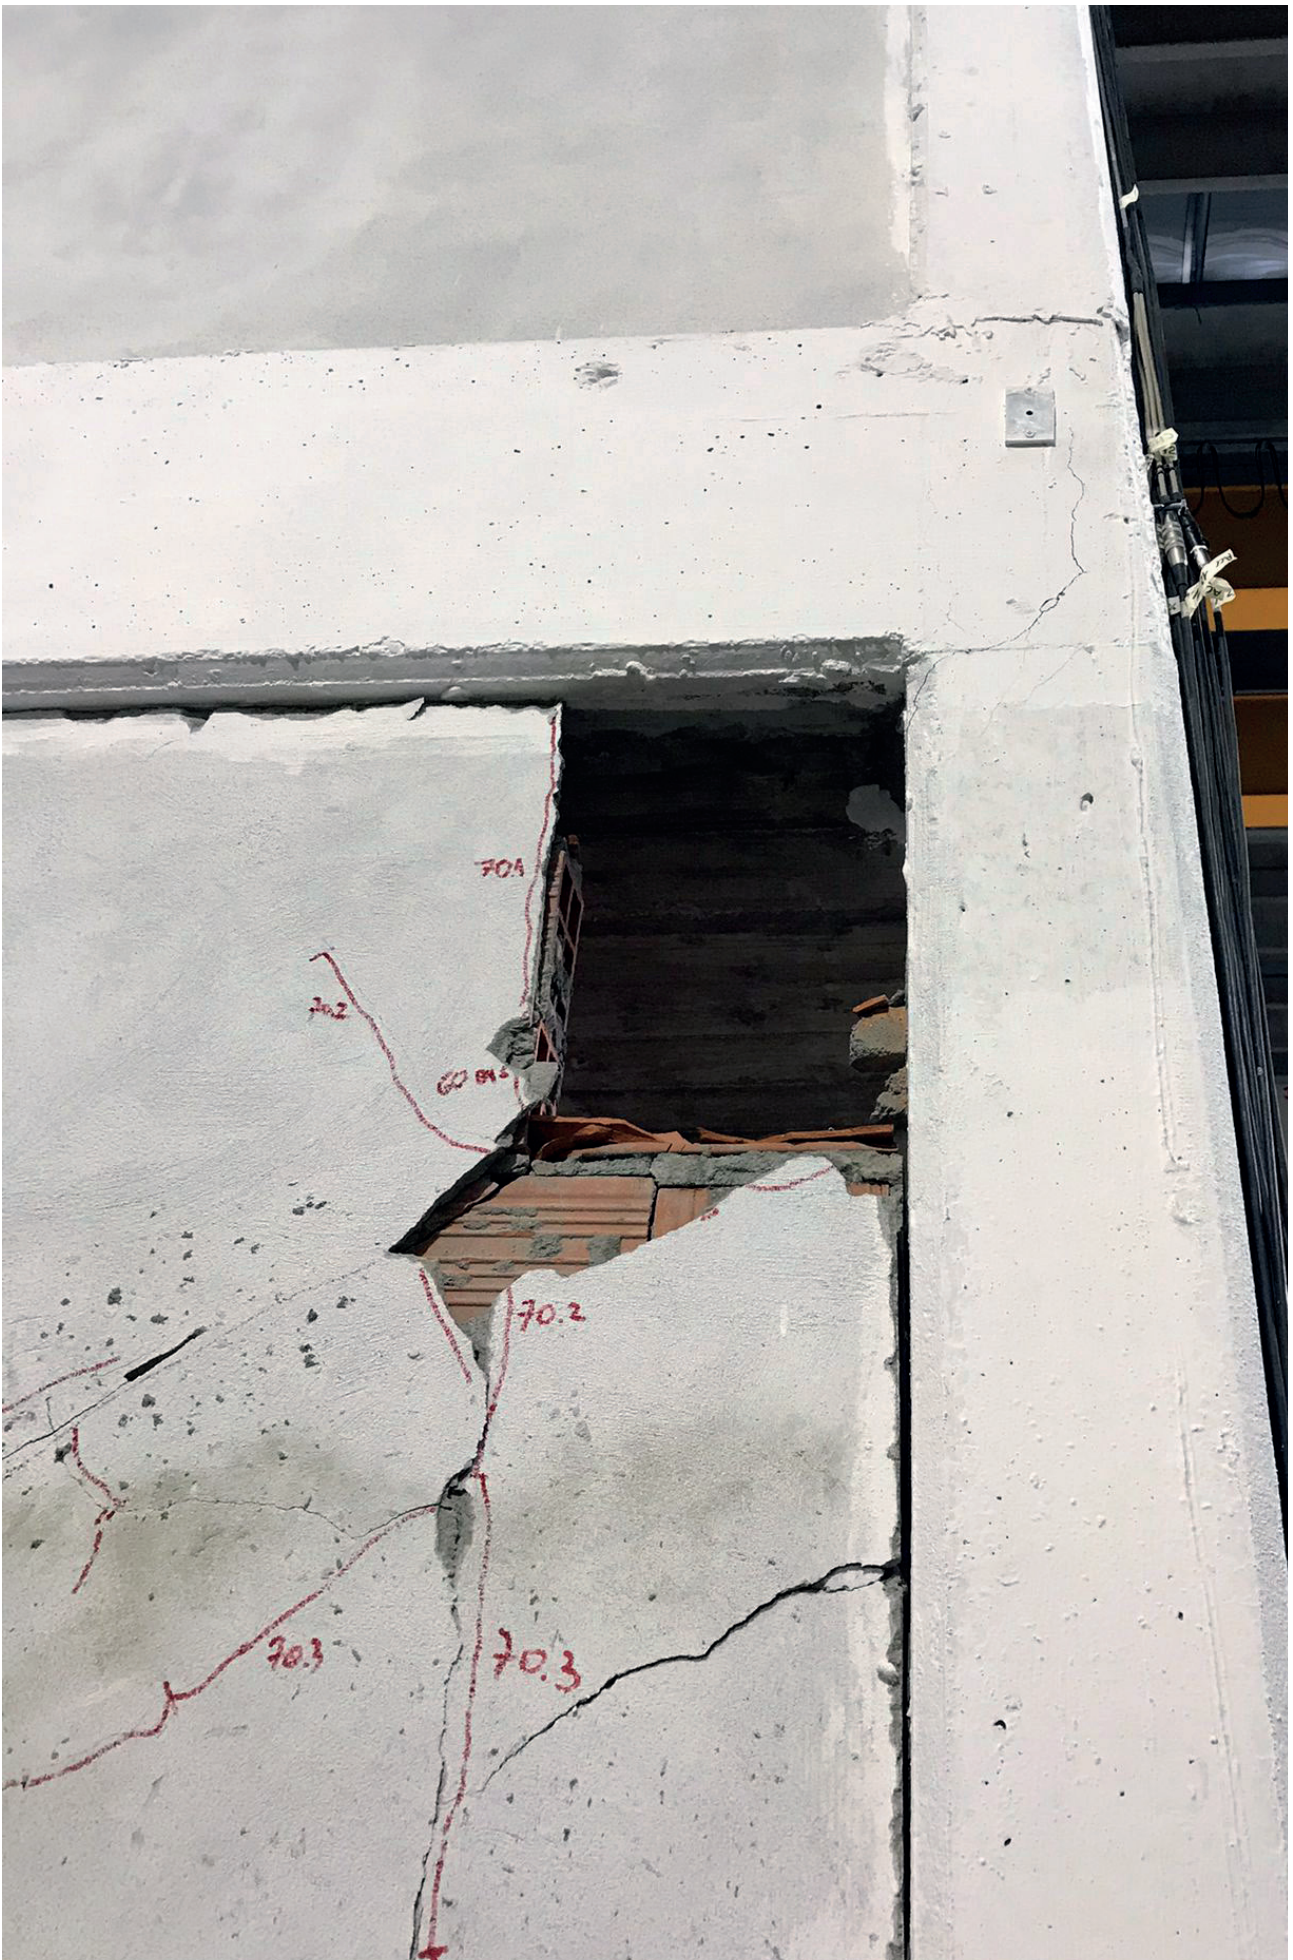
(g) Danni agli elementi strutturali e non strutturali dell'edificio privo di I-Pro 1 dopo il sisma 0.44g delle porzione anteriore-destra;
