# 10.03.2021 ore 16:54:37

## #terremotoISAAC è arrivato per davvero!

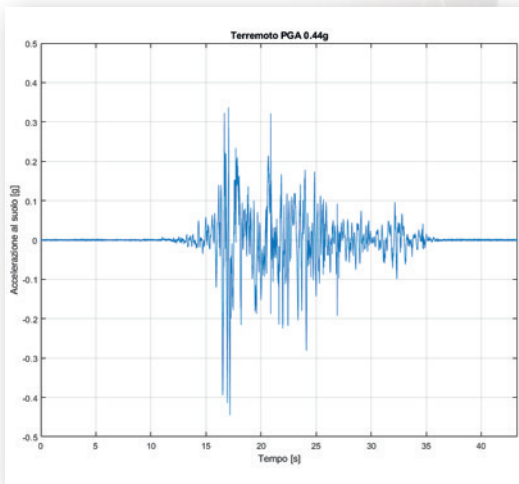
Accelerogramma rilevato in laboratorio

Il giorno 10 marzo alle ore 16:54:37 è stata testata l'intensità massima di terremoto della campagna sperimentale che ha condotto ad un'accelerazione della tavola vibrante e del basamento della struttura di 0.44g, pari al 137% del sisma di base corrispondente a quello dell'Irpinia del 1980 (magnitudo 6.9 della scala Richter).

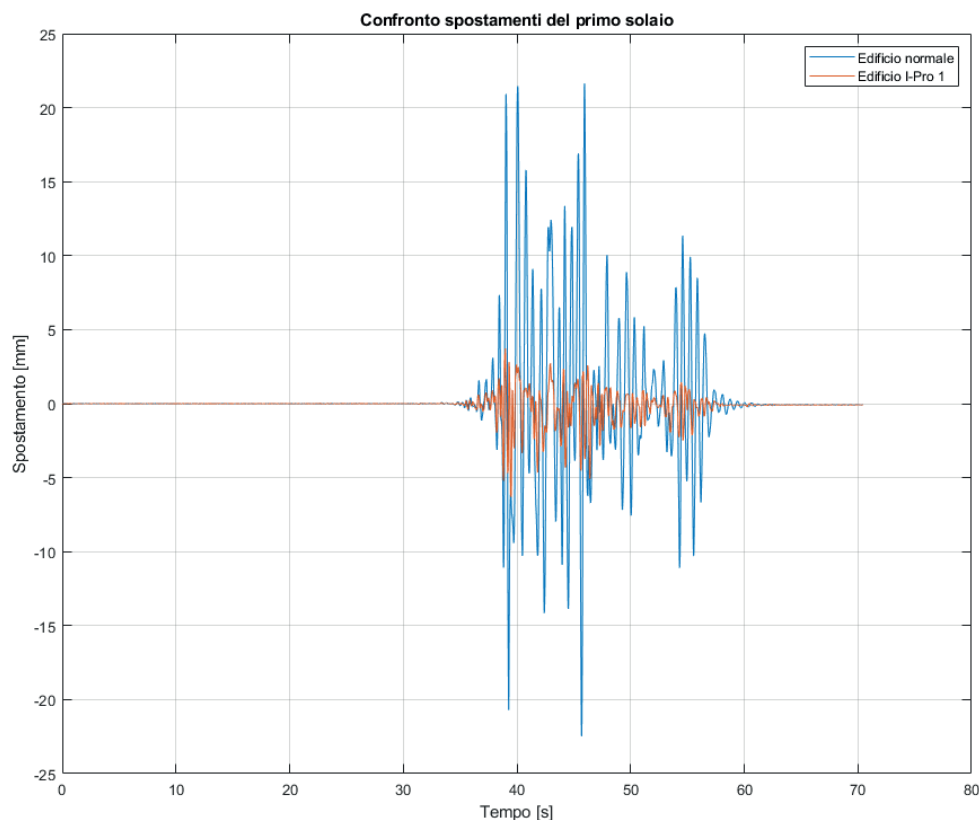
## Confronto degli spostamenti del primo solaio per il sisma pari al 137% di quello di base.

A seguito del terremoto di intensità massima (pari a 137% del terremoto base) la struttura NON dotata del sistema I-Pro 1 ha presentato forti danni: gli elementi non strutturali sono stati fortemente danneggiati

arrivando al crollo di porzioni delle tamponature, e gli elementi strutturali fortemente compromessi arrivando a completa rottura dei nodi solaio-pilastro del primo piano compromettendone: l'agibilità, il restauro post-sisma e la resistenza della struttura a carichi orizzontali.

La struttura con installato I-Pro 1, invece, ha riscontrato solo fessurazioni lievi sugli elementi non strutturali (intornaco).
